Spiegelgasse, Zürich

Etappierte Sanierung

Baugeschichte Spiegelgasse 12, 8001 Zürich

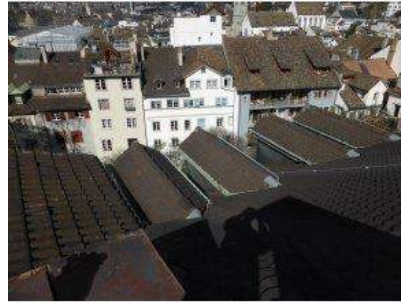
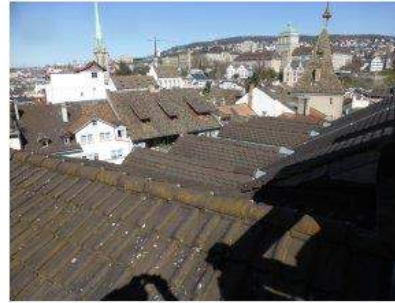
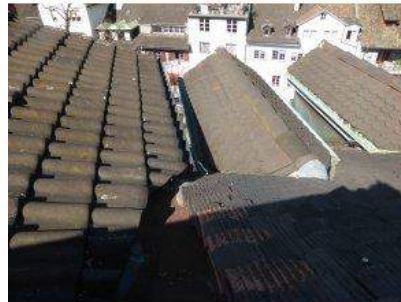
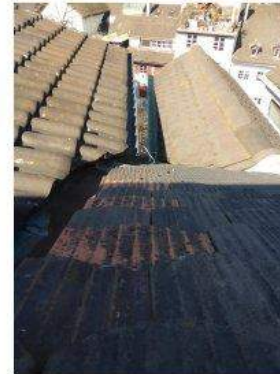
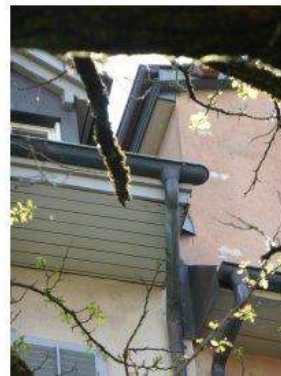
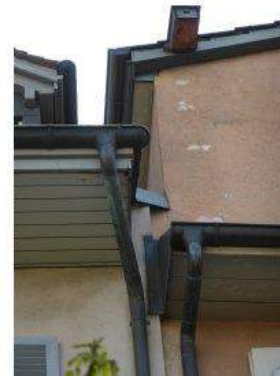
Aerogelputz auf dem kleinen seitlichen Dreieck zw. Spiegelgasse 12 und der ersten Dachgaube von Spiegelgasse 14

.... aus Kostengründen und wegen des Nachbarrechts nicht realisiert

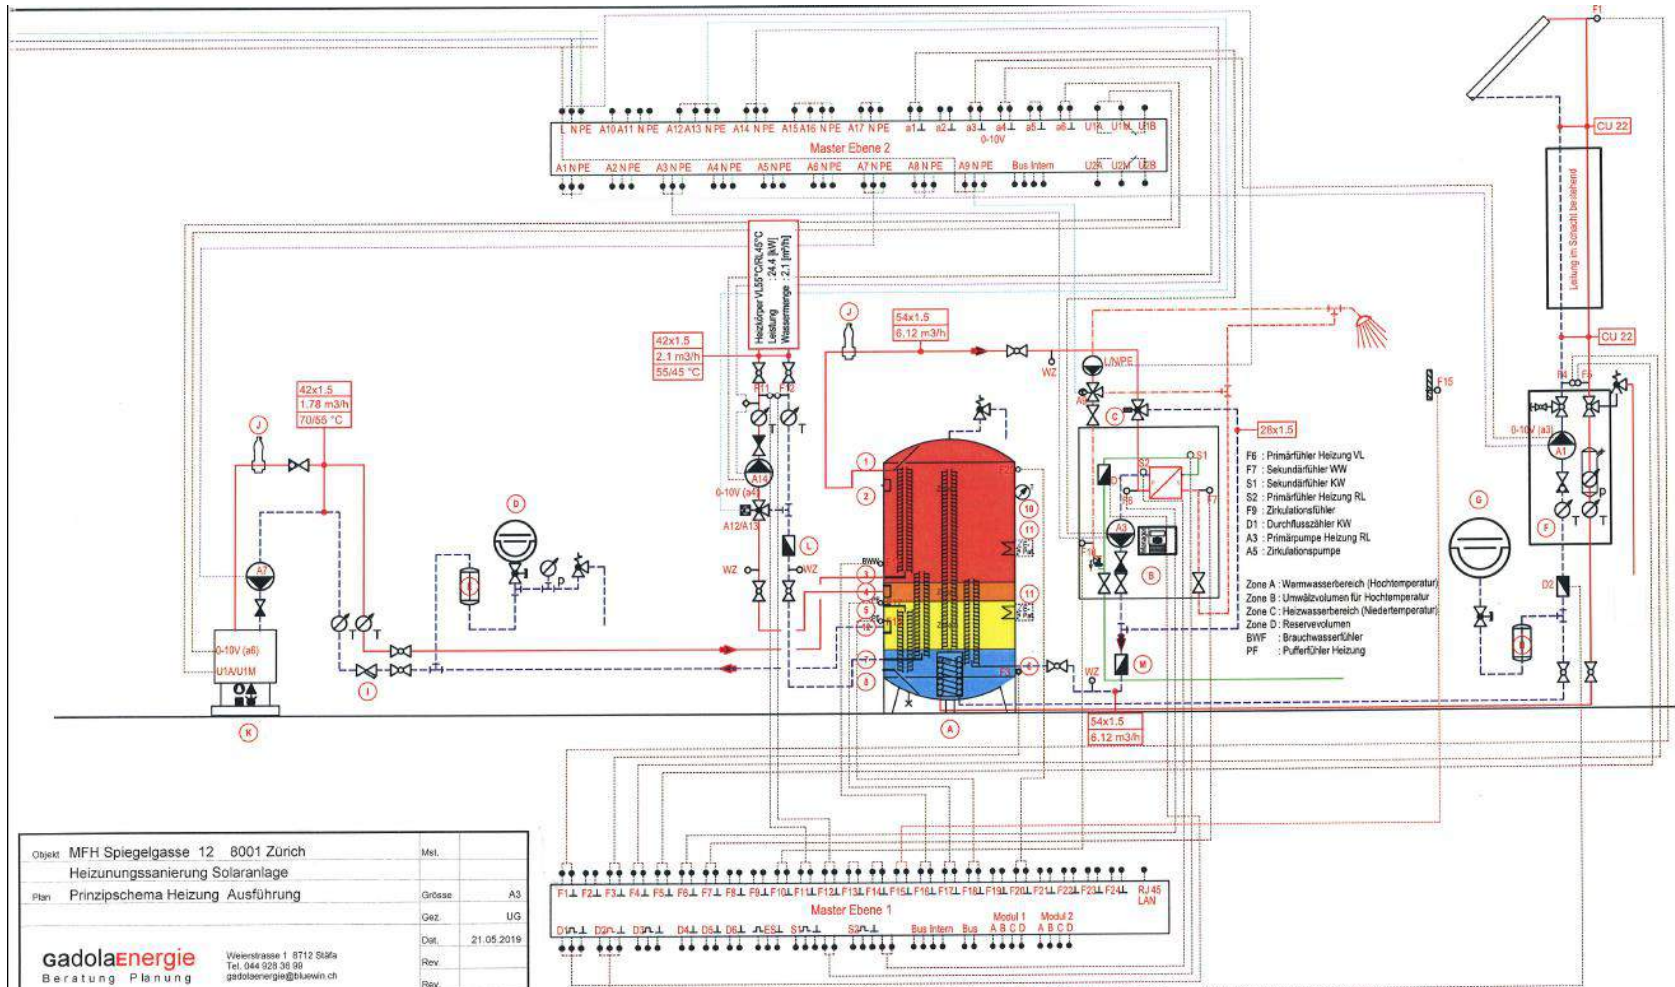
Prinzipschema Ausführung

- Hohe Investitionskosten
- Relativ neuer Solarboiler muss ersetzt werden.

2019 Sanierung thermische Solaranlage
