# eBO oder Mangel?

FEZ Fachgruppe eBO

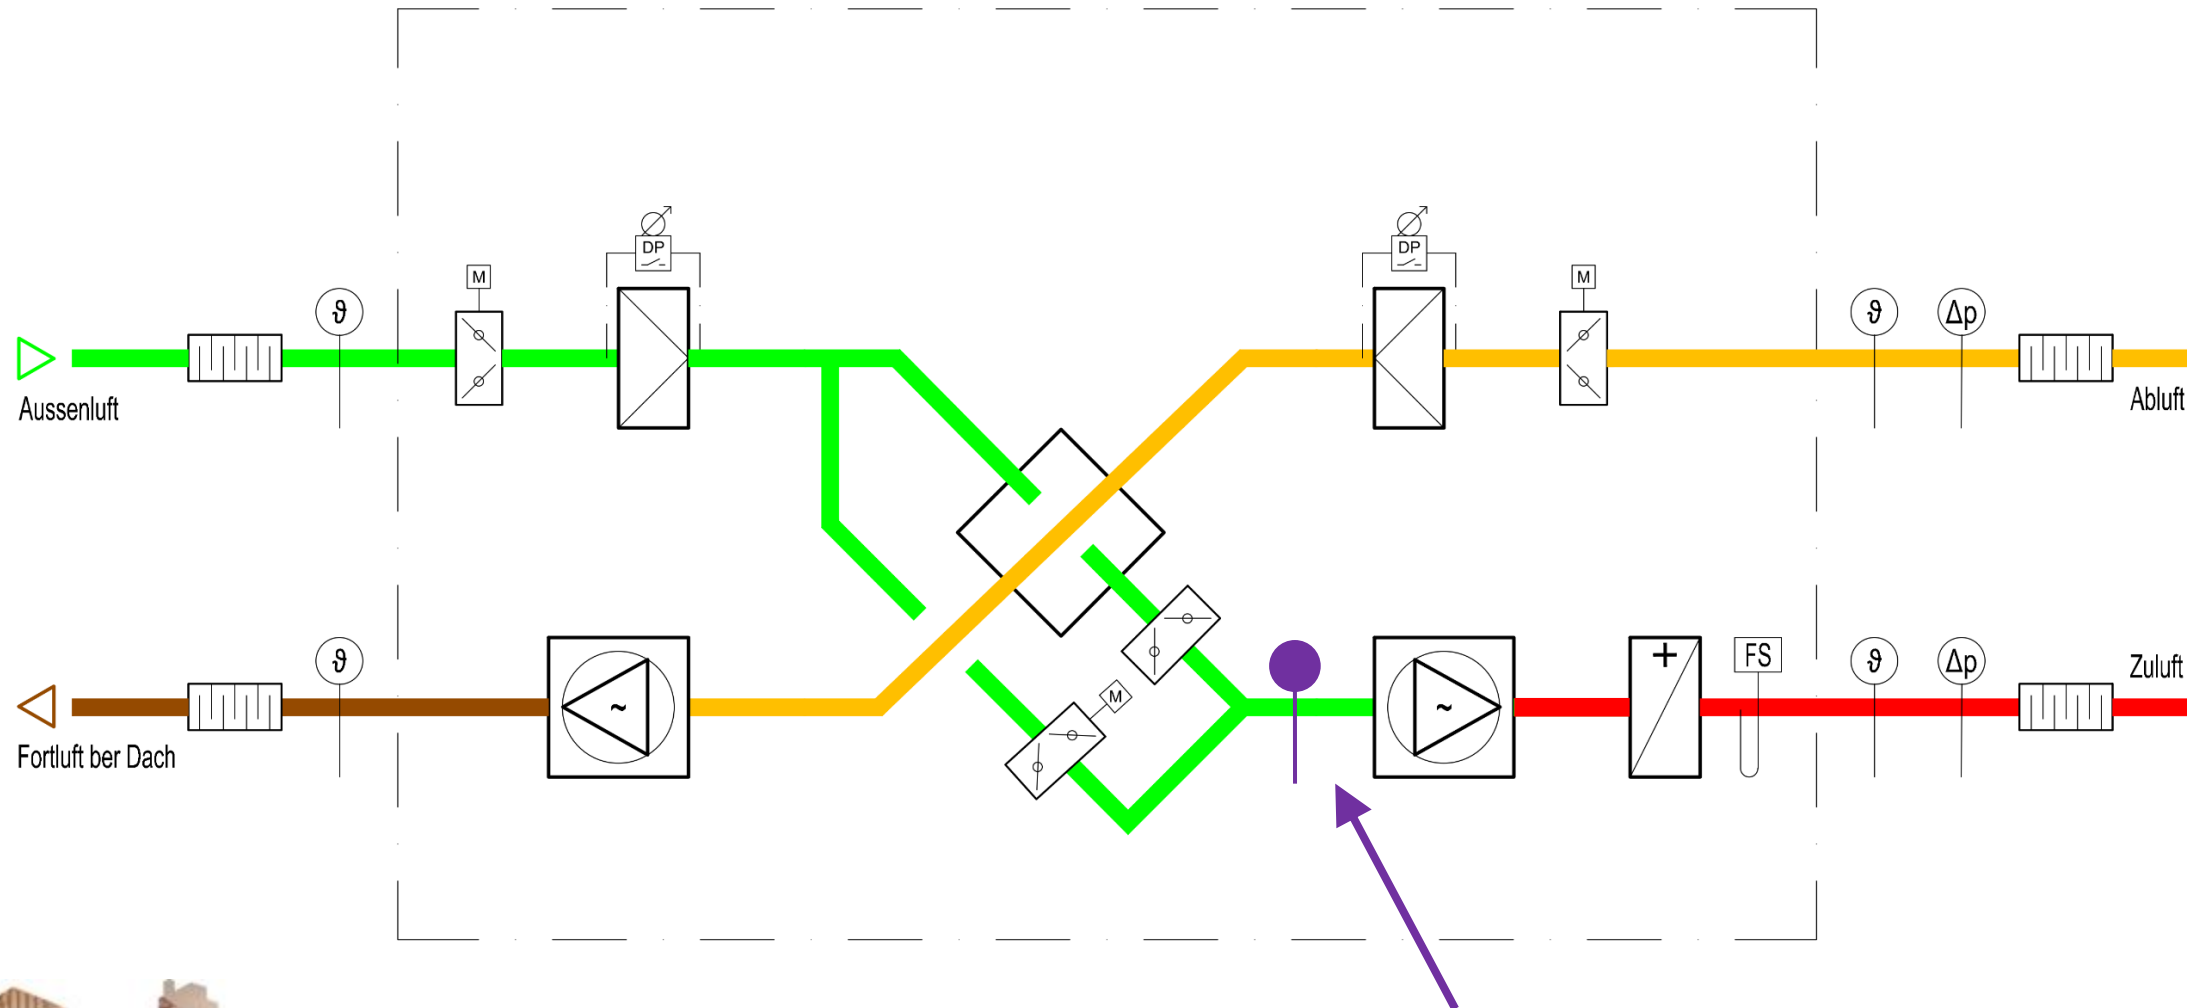
# Fallbeispiel 1: Fühler nach einer WRG

| Ausgangslage | Problematik | Mögliche Lösung | Mangel | eBO |
|---|---|---|---|---|
| Nach einer WRG sind Stabfühler verbaut. | Ein Luftstrom kann sich über einen Wärmetauscher ungleichmässig stark erwärmen. Ein Stabfühler misst die Kondition nur an einem bestimmten Ort resp. auf einer bestimmten Höhe. Dies kann zu Fehlinterpretationen führen. | Den Stabfühler durch einen Mittelwertfühler ersetzen. | Evtl. | Nein |

- Technische Richtlinien notwendig?
- Sind Mittelwertfühler träge? Wenn ja, ist das überhaupt relevant? Sind sie teurer?
- Auf diese Fühler ganz verzichten? Evtl. nur Fühlerpositionen für die IBN vorsehen?
- Eine Überwachung ist sinnvoll.
- Die AGB des suissetec besagen eine Garantiefrist von nur 1 Jahr.
- Wenn ein Wirkungsgrad vertraglich geschuldet wurde: Unter welchen Bedingungen (Praxis oder Labor?)

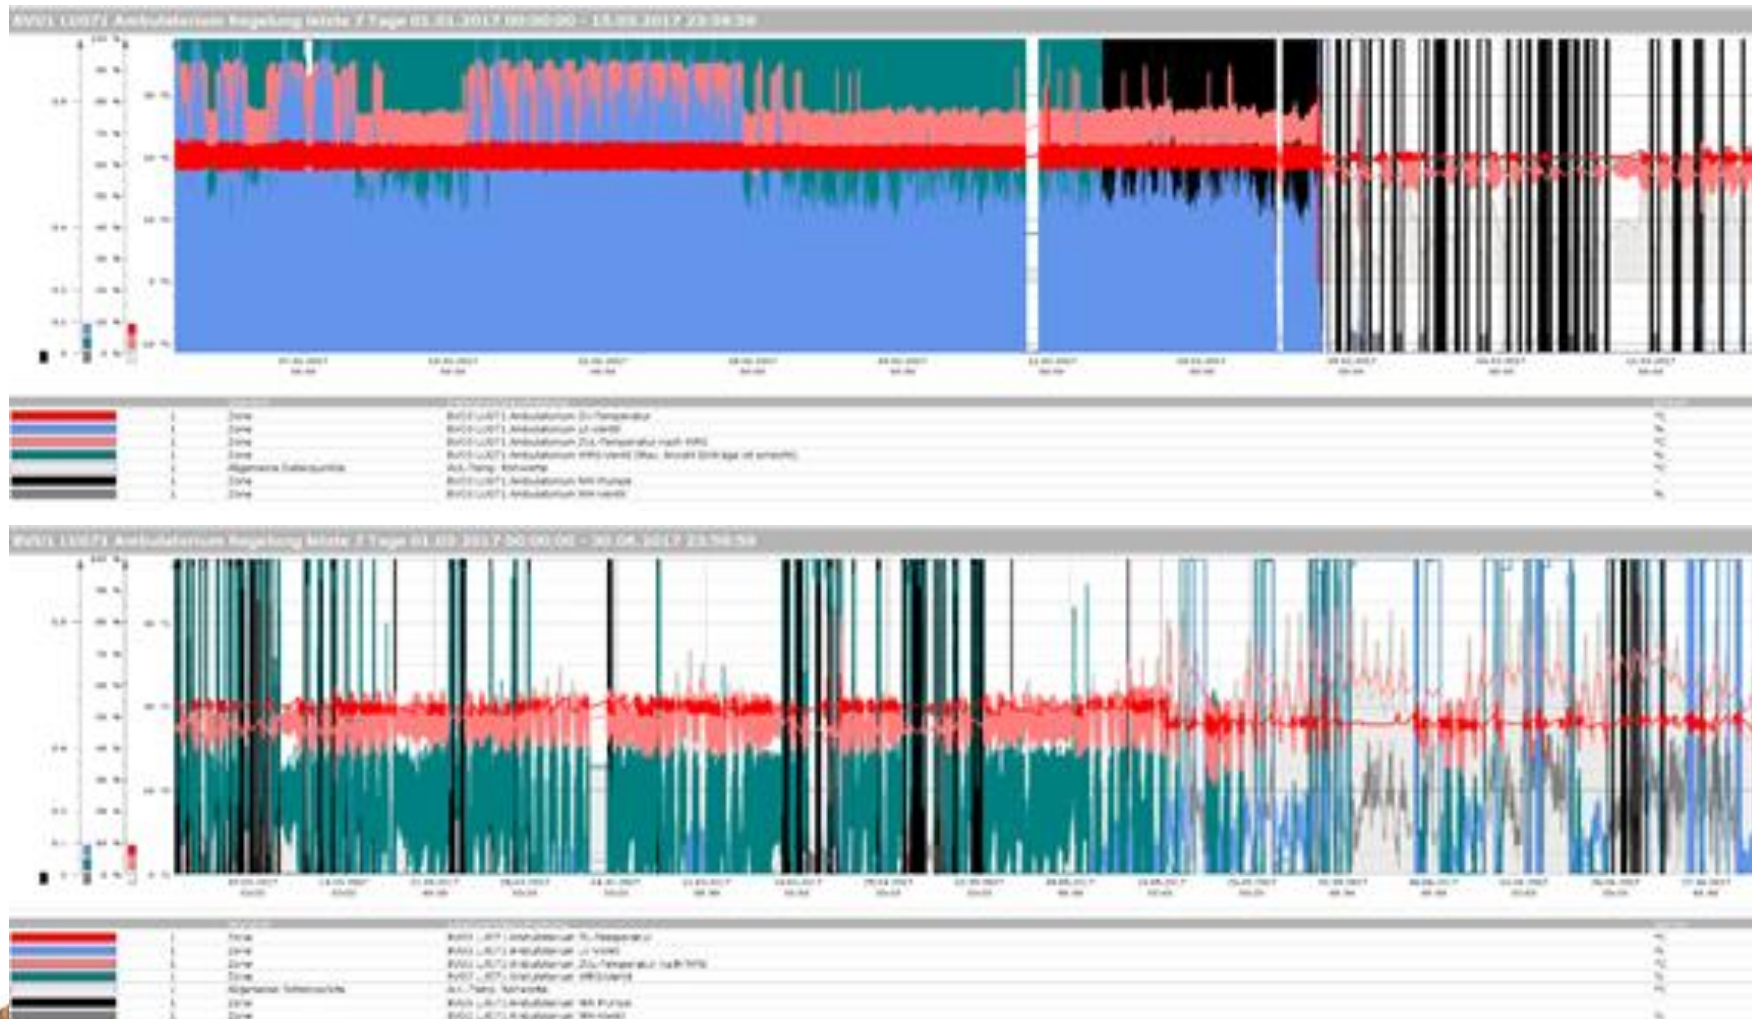
# Fallbeispiel 2: Schwingende Ventile

| Ausgangslage | Problematik | Mögliche Lösung | Mangel | eBO |
|---|---|--|---|---|
| Schwingende Ventile | Auf Basis der Planungswerte wurde der kvs-Wert falsch ermittelt. | Ventil ersetzen | Ja | Nein |
| | Die GLS-Einstellungen sind so schlecht, dass man dem Ventil beim Schwingen zuschauen kann. | GLS-Einstellungen korrigieren /<br>Hydraulik kontrollieren | Eher ja | Eher nein |
| | Das Schwingverhalten ist sehr langsam und wird erst durch das Beobachten auf dem GLS erkannt. | GLS-Einstellungen optimieren | Nein | Ja |

- Ab grösseren Leistungen könnten wegen dem Schwachlastbetrieb 2 Ventile erforderlich sein.
- Solide Anlage-, Funktions- und Regelbeschriebe einfordern.

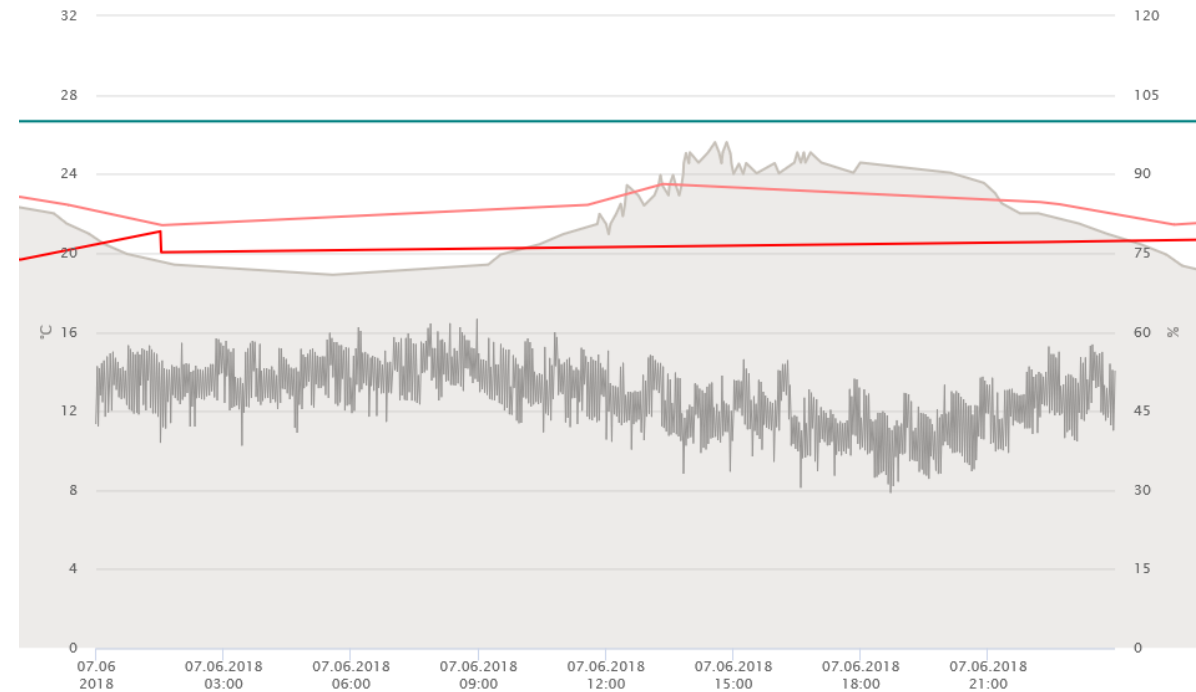
| Zone | BVO3_LU071 Ambulatorium ZU-Temp. | °C |
| Zone | BVO3_LU071 Ambulatorium LK-Ventil | % |
| Zone | BVO3_LU071 Ambulatorium ZU-Temp. n.WRG | °C |
| Zone | BVO3_LU071 Ambulatorium WRG-Ventil | % |
| Allgemeine Datenpunkte | AUL-Temp. Rohwerte | °C |
| Zone | BVO3_LU071 Ambulatorium LE-Ventil | % |

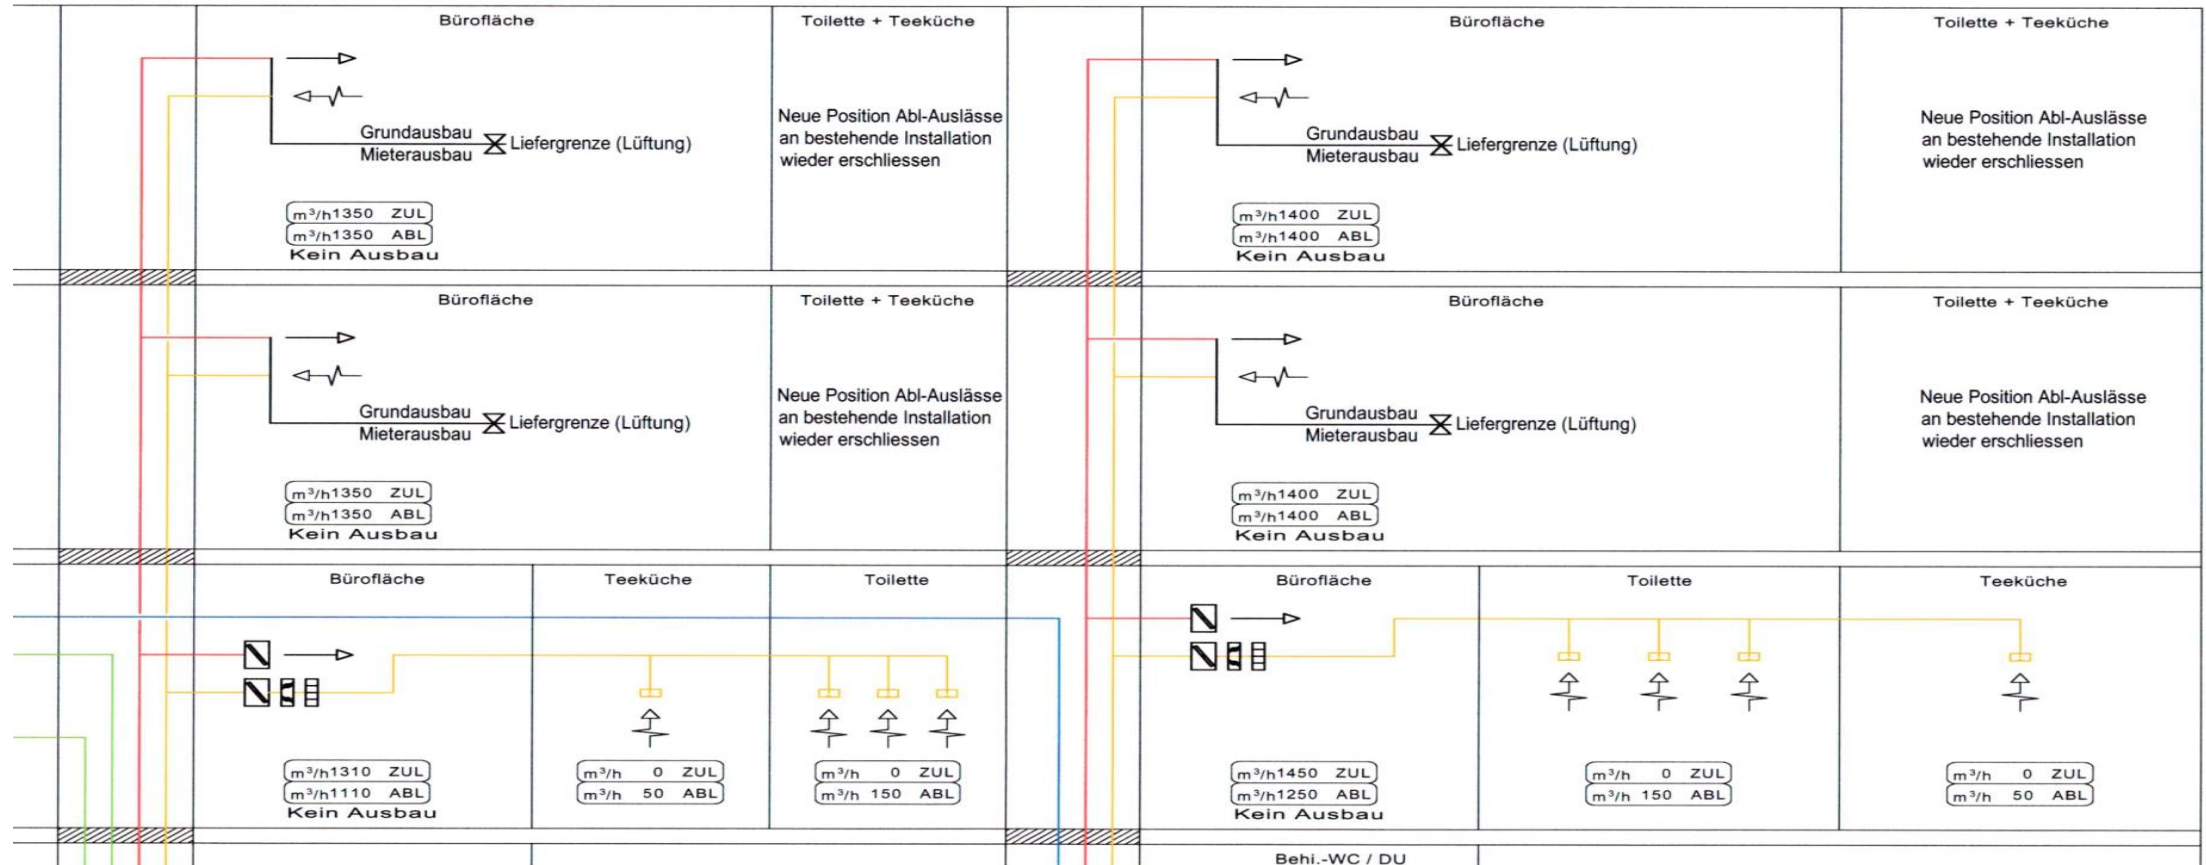
# Fallbeispiel 3: GAB vs MAB

| Ausgangslage | Problematik | Mögliche Lösung | Mangel | eBO |
|---|---|---|---|---|
| Vom GAB abweichende Zielwerte für den MAB | Die Installationen im Grundausbau (GAB) wurden erstellt und in Betrieb genommen. Die Verbraucher des Mieterausbaus (MAB) sind zu diesem Zeitpunkt noch nicht installiert und demzufolge sind auch keine Luftwiderstände vorhanden. Das Planer- und das Installationsteam sind nicht die gleichen Beauftragten, wie im GAB. Eine gemeinsame Nachregulierung GAB / MAB ist notwendig. | Nachtrag zum GAB | Nein | Nein |

In der Ausschreibung resp. dem Werkvertrag für den GAB genau festlegen, was der GAB liefert resp. unter welchen Umständen z. B. die Luftmengen gewährleistet werden. Und wie mit der gestaffelten IBN umgegangen resp. diese entschädigt wird.

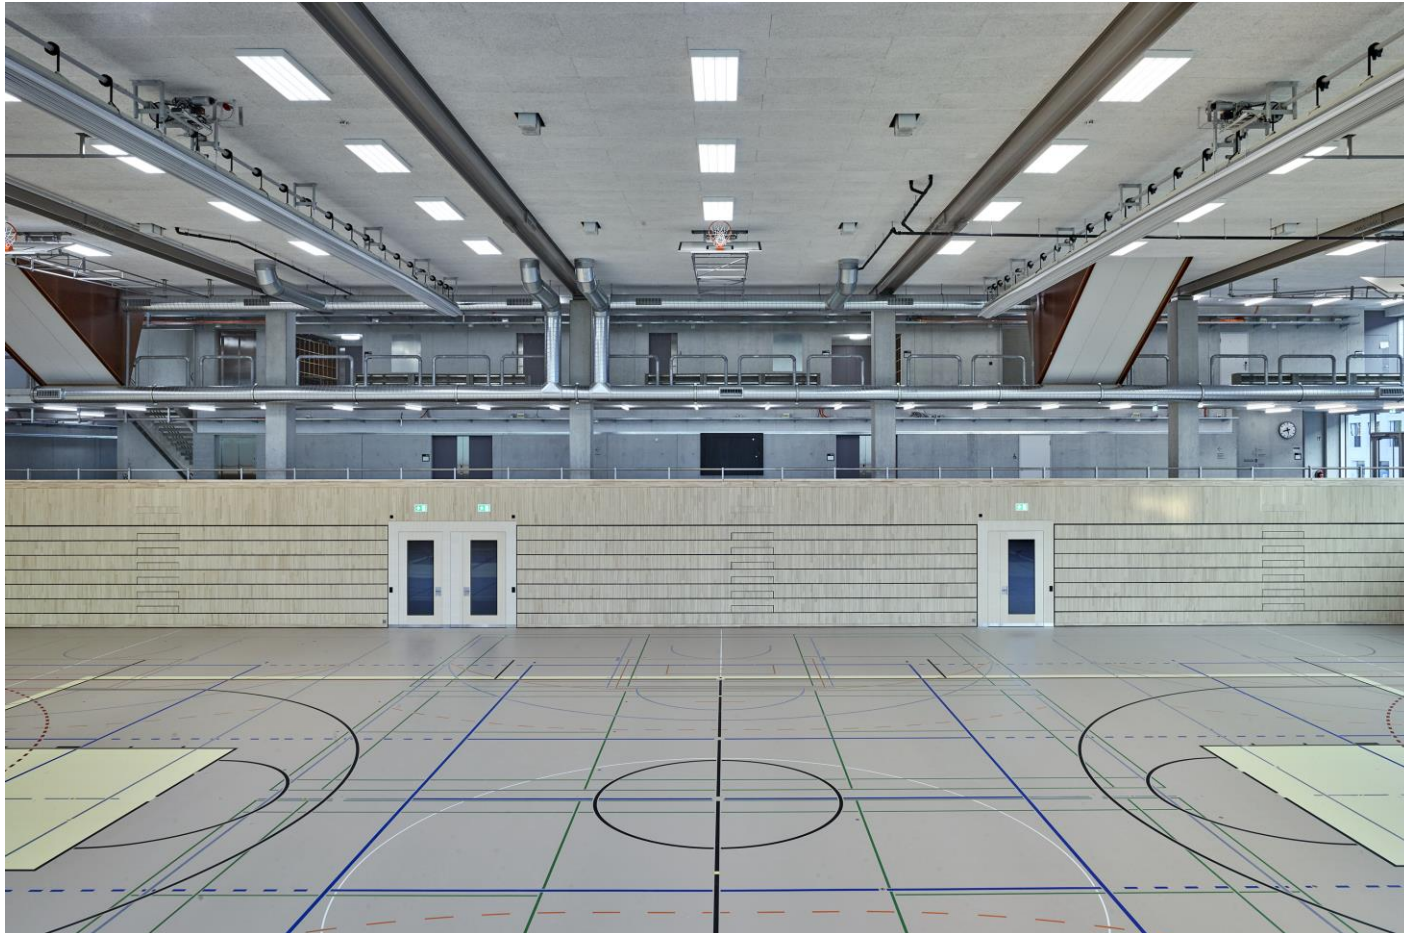
# Fallbeispiel 5: Fühler für die Luftqualität

| Ausgangslage | Problematik | Mögliche Lösung | Mangel | eBO |
|---|---|--|---|---|
| | VOC Fühler führen zu sehr hohem Luftvolumenstrom auf Raumebene (VAV auf MAX-Stellung) | Ersatz gegen CO <sub>2</sub> -Fühler | | |
| | Dreifach Turnhalle, 3 Stk. CO <sub>2</sub> -Fühler, zwei Fühler in den Turnhallen, ein Fühler unter der eingefahrenen Tribüne, Luftmenge reguliert nach Mittelwert der drei CO <sub>2</sub> -Fühler | Neue Mittelwertbildung der CO <sub>2</sub> -Fühler in der Halle (Halle vs. Tribüne) oder CO <sub>2</sub> -Fühler vor die Abluftfassung pro Halle | | |

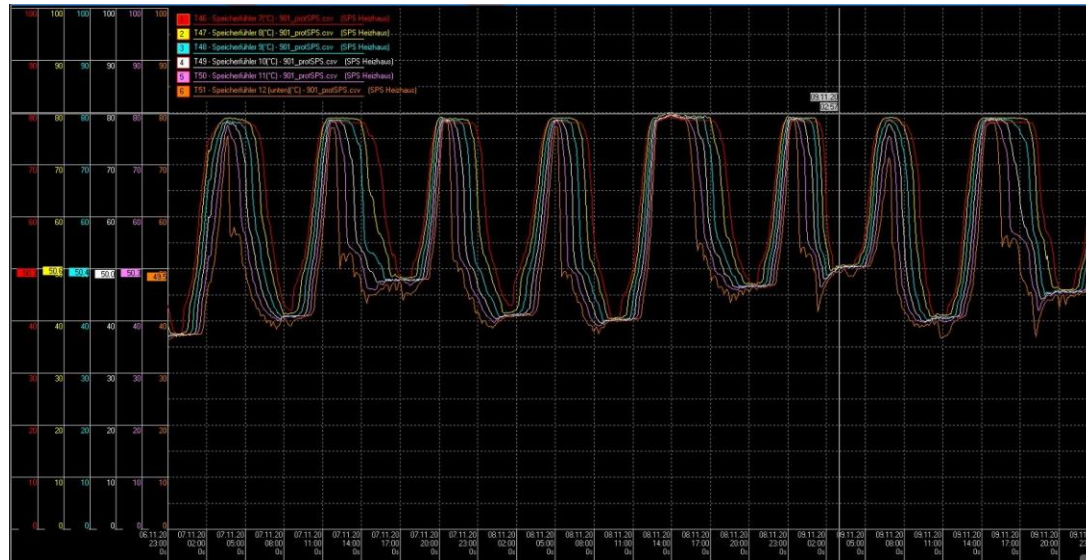
# Fallbeispiel 10: Regelung Speicherladezustand (Stefan)

| Ausgangslage | Problematik | Mögliche Lösung | Mangel | eBO |
|--|--|--|---|---|
| Die Regelung des Speicherladezustandes ist nicht wie gewünscht, und nicht gemäss Funktionsbeschreibung | Die Regulierung des Ladezustandes des Speichers ist die Führungsgrösse der Leistungsvorgabe des Holzkessels. Der Ladezustand wird nicht optimal geregelt (zu schnell auf und ab; "Haifischzähne"). Dies führt dazu, dass der Holzkessel unnötig viel ein- und ausschaltet. | Anpassungen der Regulierung (Anpassung des I-Gliedes), damit die Steuerung langsamer wird. | | |
